Казанский государственный архитектурно-строительный университет (КазГАСУ)

О МЕТОДАХ ОЦЕНКИ КАЧЕСТВА ЧУГУННЫХ РАДИАТОРОВ

Работа направлена на изучение причин возникновения дефектов и, как следствие, появления протечек в чугунных радиаторах на одном из муниципальных объектов города Казани.

TO ESTIMATION METHODS OF QUALITY OF CAST-IRON RADIATORS

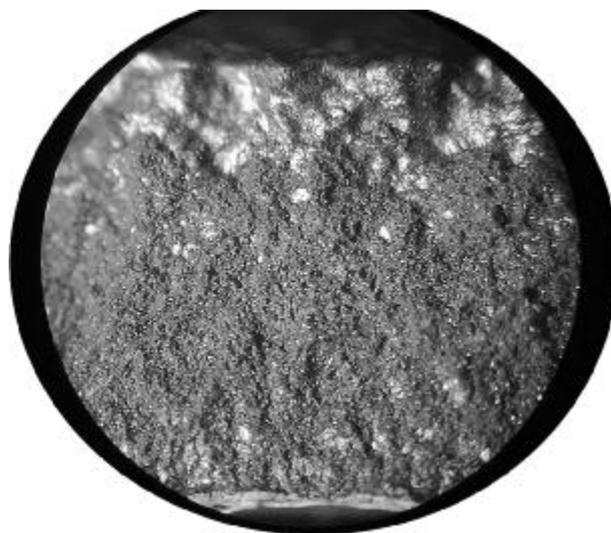
Для изготовления образцов микрошлифов на радиаторе № 1 были отмечены участки с предположительно возможными дефектами структуры по всей длине трещин. Внешний осмотр вырезанных образцов при восьмикратном увеличении показал, что причиной образования трещины также явились усадочные деформации чугуна. Развитие этих трещин шло с середины сечения, что особенно хорошо видно на рис. 1. Такие трещины не могли возникнуть под действием внешних механических нагрузок.

Рис. 1. Усадочная трещина

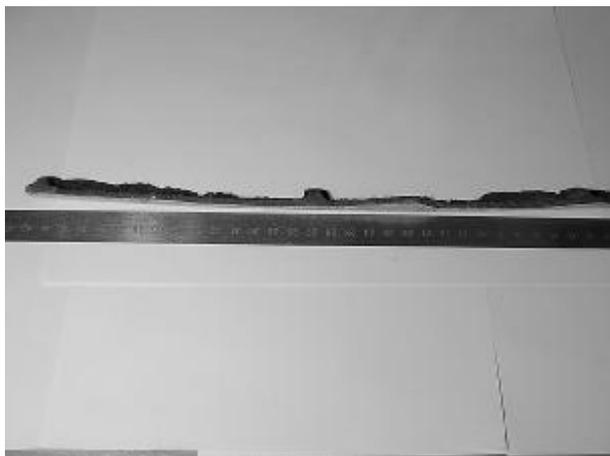
Для изучения поверхности трещины на радиаторе № 2 с целью выявления причин ее возникновения механическим способом был вырезан образец длиной 370 мм и шириной 23 мм с симметрично расположенной трещиной по длине. Вырезанный участок имел деформационный изгиб с максимальной величиной прогиба 12 мм (рис. 2). Причиной этой деформации явились значительные остаточные напряжения в материале изделия. Трещина имеет характер хрупкого разрушения. Изучение макроструктуры трещины на бинокулярном стереоскопическом микроскопе МБС-9 при восьмикратном увеличении показало, что ее развитие шло с внутренней стороны радиатора.

Наиболее вероятной причиной возникновения трещины является усадка чугуна после завершения процесса его кристаллизации. На первом этапе шло образование несквозной холодной трещины глубиной

0,5-1,0 мм. На втором этапе, вследствие воздействия остаточных напряжений в материале, трещина развивалась вглубь стенки радиатора.

Рис. 2. Образец с деформационным изгибом

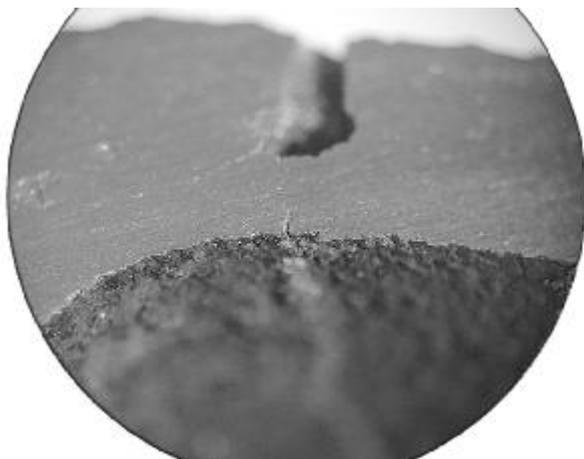
С целью определения механизма образования и строения раковин (предположительно сквозных) на радиаторе № 3 были отмечены участки с указанными дефектами, которые затем вырезались механическим способом. Внешний визуальный осмотр показал, что раковина на участке 1 развивается на глубину до 2,8 мм, т.е. не на всю толщину стенки радиатора. Затем она соединяется с трещиной, образовавшейся с внутренней стороны изделия, что и явилось причиной протечки воды из радиатора (рис. 3).

Рис. 3. Раковина на участке 1

На момент проведения опрессовки и в процессе дальнейшей эксплуатации в течение длительного периода времени протечки не наблюдалось. Давление в системе не могло явиться причиной возникновения трещин на рассматриваемых участках, т.к. в этом случае развитие трещин началось бы с наружной стороны изделия в зоне растягивающих напряжений. Статическая прочность чугуна при сжатии примерно

В данном случае изначальной причиной образования этих трещин также следует считать усадочные деформации чугуна после кристаллизации с последующим их развитием в результате действия остаточных напряжений в материале до соединения с отверстием на участке 1.

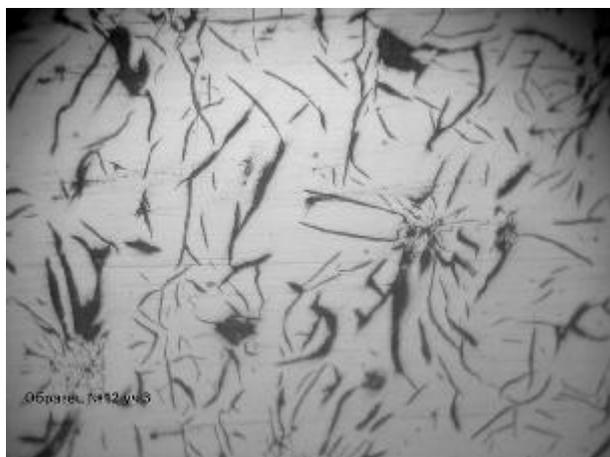
Для изучения микроструктуры чугуна вырезанные из радиатора образцы (№№ 7, 8, 12, 18, 21) шлифовались и полировались в соответствии с ГОСТ 3443-87 [7]. Исследование графита производили на нетравленном шлифе. Просмотр образцов производили на микроскопе МИМ-7 при увеличении $\times 100$, в соответствии с ГОСТ 3443-87. Анализ результатов показал, что форма включений графита для всех образцов пластинчатая прямолинейная. Длина включений графита в среднем для образцов № 21 и № 12 составила 100 мкм (рис. 4), а для образцов № 7, № 8 и № 18 – 50 мкм (рис. 5).

Причиной образования включений графита различной длины следует считать разную скорость

охлаждения участков отливки, т.к. по результатам спектрального и химического анализов элементы сплава распределены равномерно. Разная скорость охлаждения по участкам отливки стала причиной возникновения остаточных внутренних напряжений в материале.

Рис. 4. Включение графита на образце 12 (участок 3)

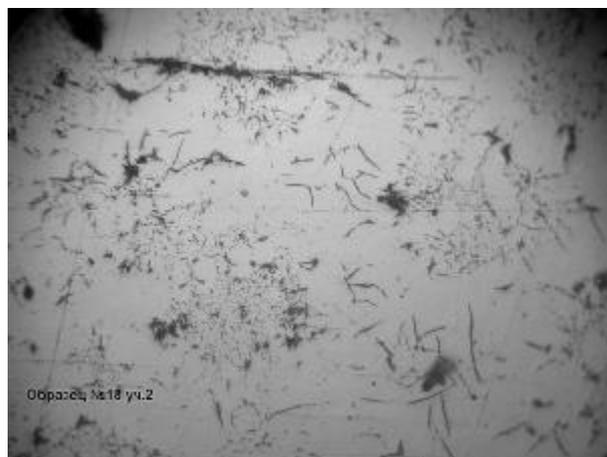
Рис. 5. Включение графита на образце 18 (участок 2)
