Исследование причин разрушения мачты буровой установки МБС «ИДЕЛЬ-125»

В конце марта 2014 года на скважине № 3771 Новошешминского месторождения на буровой установке МБС «Идель-125» произошло разрушение мачты. Для установления причин разрушения авторами статьи был проведен комплекс исследований направленный на установление фактического выполнения стальной мачты и ее напряженно-деформированного состояния.

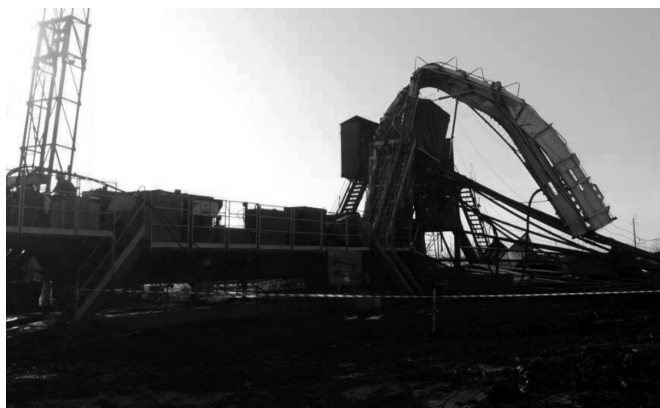
Разрушение мачты произошло путем закручивания и потери устойчивости двутавровых ветвей нижней секции (рис. 3). При падении мачты произошло разъединение телескопического узла соединения нижней и верхней секции мачты. При этом в верхней части нижней секции, отмечается потеря местной устойчивости стенок двутавров, общая потеря устойчивости стержней решетки и элементов диафрагм жесткости с разрывами элементов и сварных швов. В нижней части верхней секции мачты заметных повреждений не отмечается, а в ее верхней части отмечается потеря устойчивости листовых диафрагм и стержней решетки с разрывами элементов и сварных швов (рис. 4). Балкон мачты разрушен по соединительным сварным швам и металлу элементов и имеет также разрушения проушин крепления силовых оттяжек.

Рис. 3. Общий вид буровой установки после разрушения мачты

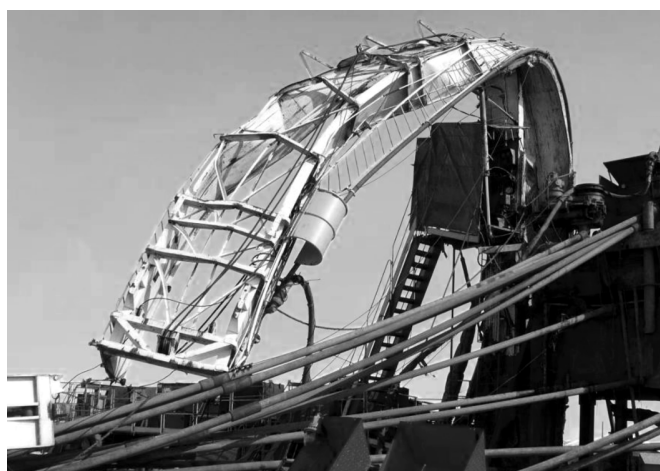
Рис. 4. Состояние элементов решетки верхнего конца нижней секции после разрушения

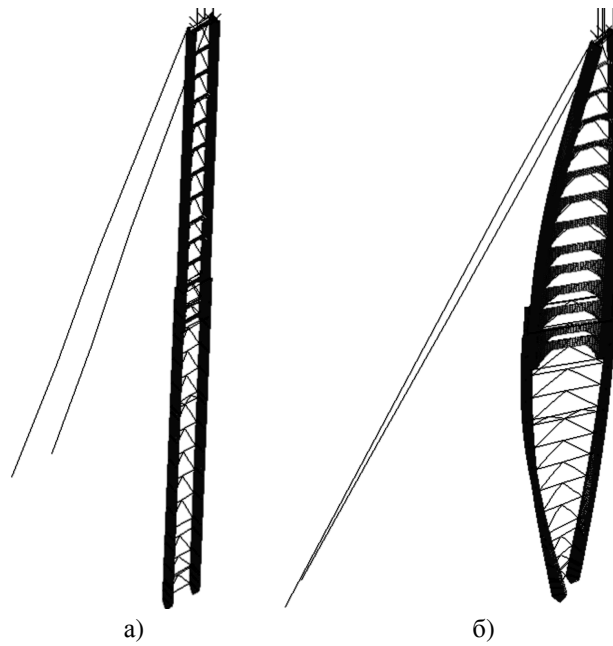
Расчеты мачты выполнялись на ПК «Лира-9.2». Расчетная схема при максимальной нагрузке на крюке приведена на рис. 5а, а на рис. 5б приведена деформированная схема при потере устойчивости (коэффициент запаса 1,21, а требуемый коэффициент запаса согласно [8], равен 1,4).

Рис. 5. Расчетная схема мачты при испытательной нагрузке на крюке (а) и деформированная схема при потере устойчивости (с коэффициентом запаса 1,21)

1. Расчетами установлено, что несущая способность мачты буровой установки при испытательной нагрузке 156 тс не обеспечена, что соответствует паспортной грузоподъемности 125 т. Поэтому дальнейшая эксплуатация буровой установки на проектной грузоподъемности 125 т не возможна и должна быть уменьшена.

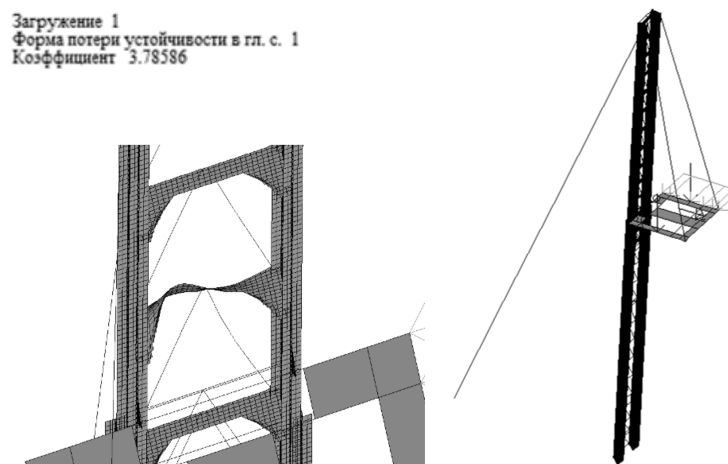
Расчеты несущей способности мачты на нагрузки в момент разрушения проводились при наличии балконных оттяжек и их отсутствии, а также при разрушении кронштейнов крепления балконов к мачте. Расчеты показали, что при нагрузке, зафиксированной на момент разрушения, несущая способность мачты обеспечивается как при наличии ветровых оттяжек, а также их отсутствии (рис. 6).

Рис. 6. 1-ая форма потери устойчивости, запас устойчивости $n_{уст1}=3,786$

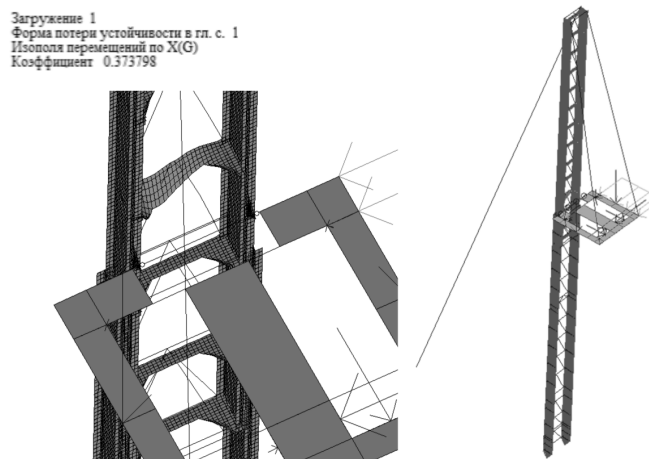
Рис. 7. 1-ая форма потери устойчивости, запас устойчивости $n_{уст1}=0,37$
