К вопросам проектирования и эксплуатации полиэтиленовых трубопроводов

В данной статье рассмотрен пример реализации проекта «напорного коллектора» объекта «Система водоотведения для СКРУ-1» в г. Соликамск Пермского края с применением труб из полиэтилена низкого давления, повреждение участка трубопровода, возникшее при его эксплуатации и способ, позволивший без замены повреждённого участка восстановить трубопровод и его работоспособность.

Restoration of the deformed polyethylene pipeline

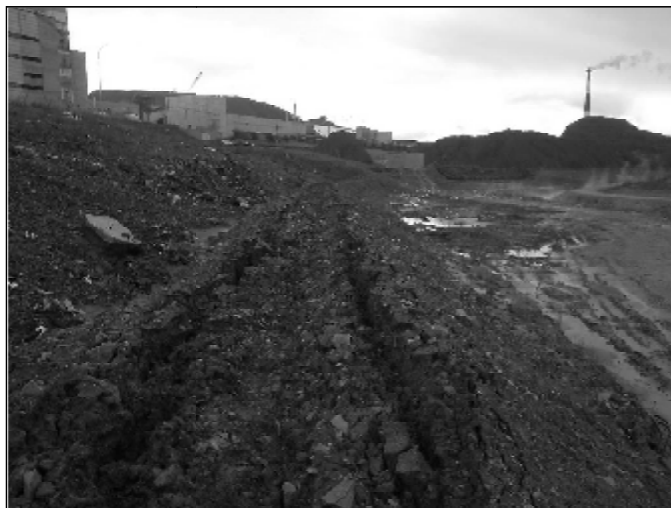
За первые дни эксплуатации системы водоотведения возникли деформации трубы на начальном участке трубопровода протяженностью 200 м выразившиеся в проседании насыпного грунта на трубопровод и изменении круглого сечения трубы до сечения восьмёрки (рис. 1, 2).

Рис. 1. Проседание грунта на аварийном участке трубопровода

Результаты обследования трубопровода, анализа исходных данных стоков транспортируемой жидкости, проектной документации позволили сделать заключение о том, что в период транспортирования жидкости её температура составляла более +40 °С, что противоречит требованию ГОСТ 18599-2001*. Кроме того в процессе транспортирования при отключении насосов в насосной станции при разнице числовых отметок начала и конца трубопровода в 11 метров в трубе появилось разряжение. Эти обстоятельства и привели к деформированию трубы.

Специалисты Пермского национального исследовательского политехнического университета предложили не демонтировать и не заменять деформированный участок трубопровода, а выполнить работы по восстановлению сечения трубы повреждённого участка. С этой целью было предложено создать давление в деформированном участке трубопровода транспортируемой жидкостью с желательной температурой выше $+65^{\circ}\text{C}$ путем перекрытия задвижки находящейся в 1 км от насосной станции при включённом оборудовании на насосной станции. Для регулирования уровня жидкости, а также давления в трубе по концам деформированного участка рекомендовалось поставить воздушные клапаны.

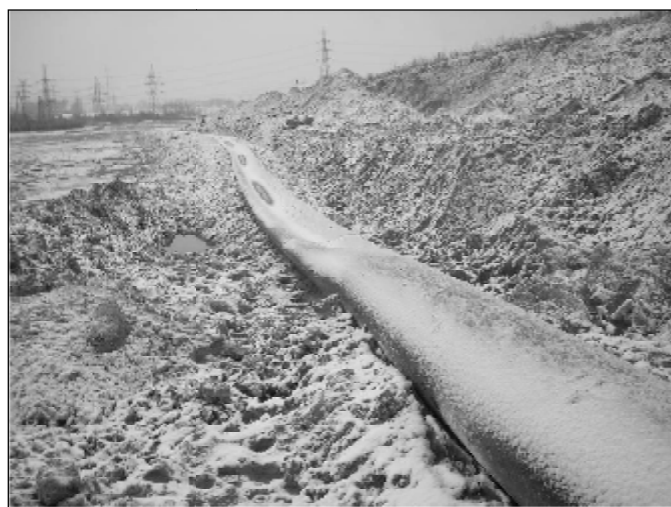
Рис. 2. Участок трубопровода подверженный деформированию

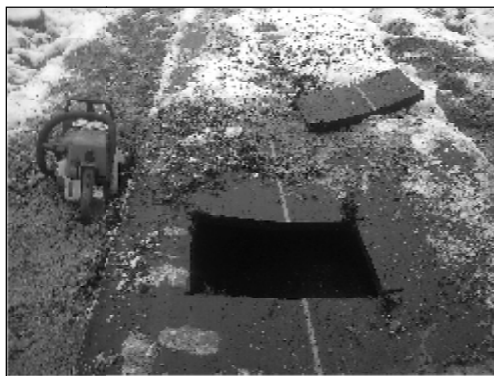
Разряжение, образовавшееся в трубопроводе в результате отключения насосов, было снято путём вырезания отверстия в трубе. При этом сечение трубы выправилось до овального сечения (рис. 3).

Рис. 3. Принятие трубой овального сечения после снятия разряжения

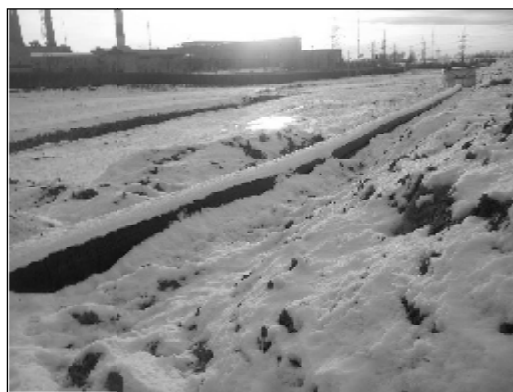
На рис. 4 представлен восстановленный участок трубопровода.

Рис. 4. Восстановленный участок трубопровода

- открывались воздушные клапаны на входе и выходе деформированного участка трубопровода;
- включались насосы, и производилось заполнение трубопровода до поступления транспортируемой среды в пруд отстойник, после чего перекрывалась задвижка, удалённая на расстоянии 1 км. от насосной станции;
- перекрывался клапан за деформируемым участком при появлении в нём жидкости;
- при появлении жидкости в клапане перед деформированным участком клапан перекрывался, отключались насосы;
- кратковременными включениями насосов повышалось давление в трубопроводе и велось наблюдение за выправлением сечения трубы;
- по окончании мероприятий по восстановлению сечения трубы клапаны и задвижка открывались, жидкость из трубопровода стекала в пруд отстойник не создавая разряжения в системе трубопровода.

Воздушные клапаны, установленные на трубопроводе, регулируют поступление воздуха в систему, не позволяя создавать в ней давление разрежения стремящегося деформировать трубу. При этом напорная система трубопровода в соответствии с проектом превратилась в безнапорную систему, а к ней нормативные требования по температуре транспортируемых сточных жидкостей могут быть применены в соответствии с ГОСТ 22689.0-89 «Трубы полиэтиленовые канализационные и фасонные части к ним. Общие технические условия». Наличие в системе водоотведения накопителя стоков, а также температурный контроль позволяют считать, что транспортируемая по трубопроводу жидкость не будет превышать +60 °С.
