ОБСЛЕДОВАНИЕ ЗДАНИЙ И СООРУЖЕНИЙ, РАБОТАЮЩИХ В УСЛОВИЯХ АГРЕССИВНЫХ ГАЗОВОЗДУШНЫХ СРЕД

В статье приводятся этапы технического осмотра, а также характерные дефекты металлических конструкций, эксплуатирующихся в цехах прокатного производства. Приведен анализ статистической информации о состоянии профилированного листа покрытия, работающего на наиболее агрессивных участках цеха.

Рассмотрим данную методику на примере. В нашем регионе представитель такого производства – комбинат ОАО «НЛМК», а именно – цеха холодного проката, от которых зависит рентабельность всего предприятия в целом. Объектом исследований выступают цеха холодного проката ПХПП, ПДС, ПТС.

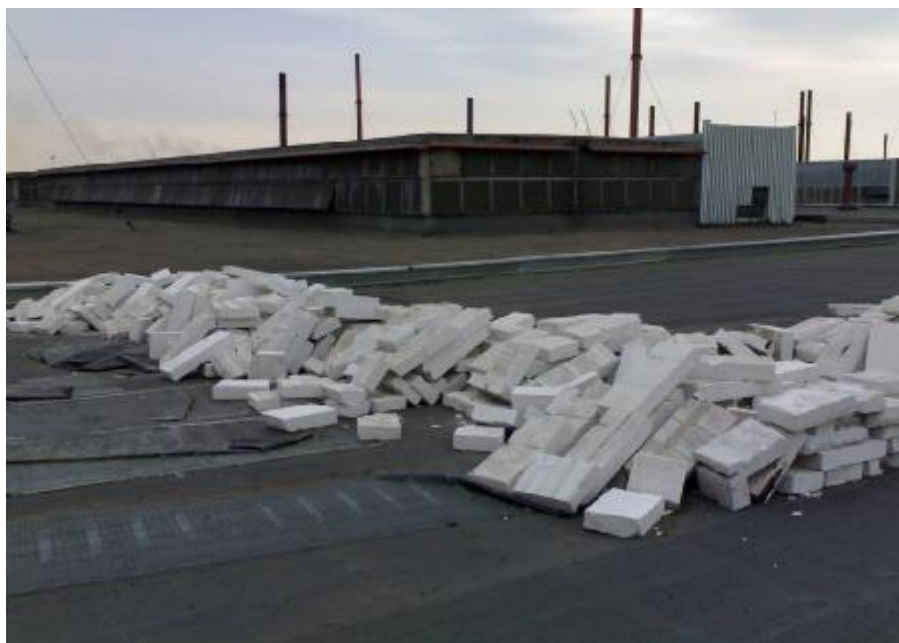
Так, например, характерным примером нарушения правил проведения ремонтных работ являлось размещение и складирование в неустановленных ППР местах на кровле материалов, оборудования и демонтированных конструкций, носящее ограниченный локальный характер, что приводило к деформации профилированного листа. На рис. 1 показано характерное нарушение правил при выполнении строительного-монтажных работ.

Рис. 1. Характерное нарушение правил проведения строительного-монтажных работ

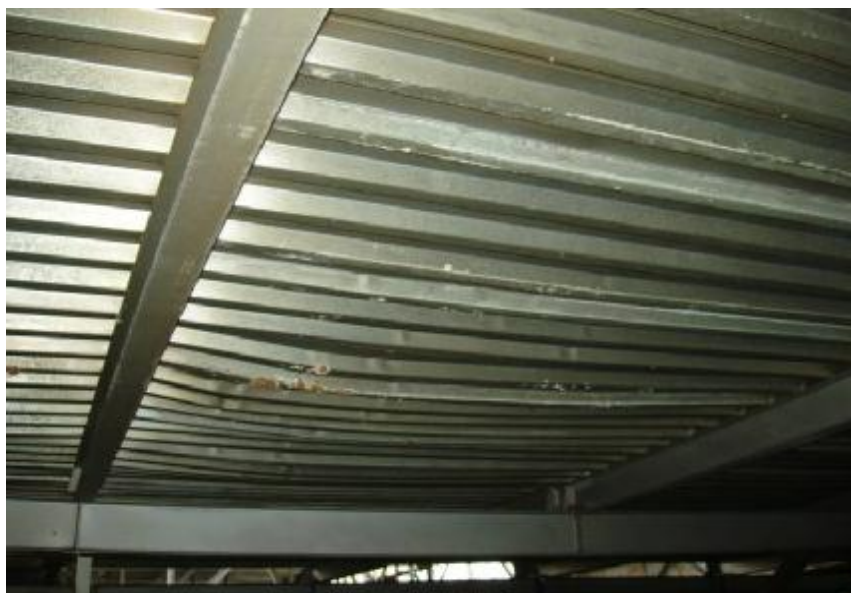
На рис. 2 представлен характер деформации профнастила под действием локальной непроектной нагрузки.

Рис. 2. Деформированный участок профилированного настила

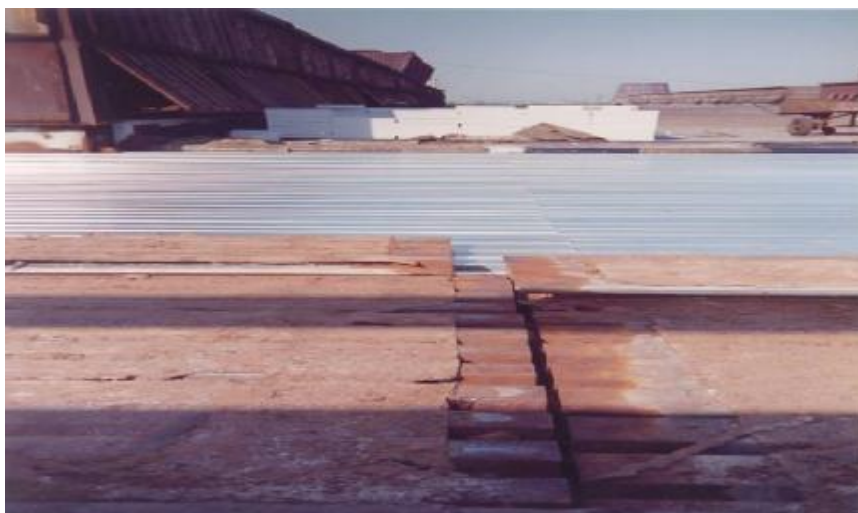
Для профилированного настила различные зазоры при укладке, неплотности прилегания листов также интенсифицируют процесс развития коррозии. На рис. 3 изображен участок покрытия с характерным разрушением настила вследствие различных отклонений от правил при его укладке. Если по каким-либо причинам профилированный настил перестает удовлетворять условиям первого или второго предельного состояний, то его чаще всего заменяют.

Рис. 3. Укладка настила без нахлестки

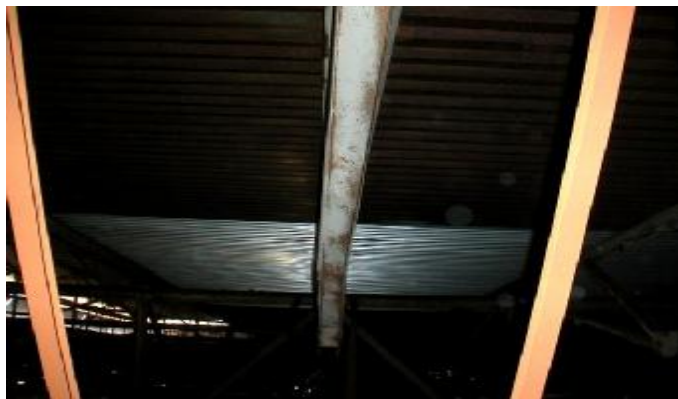
При определении степени коррозионного износа конструкций покрытия мы оценивали состояние антикоррозионной защиты, наличие дефектов и повреждений профилированного листа, вид дефектов и относительную площадь участков с коррозионными повреждениями. В местах, поврежденных коррозией, устанавливали характер коррозионного разрушения металла и измеряли глубину проникновения коррозии. Технология проката стали в цехах ПХПП и ПДС во многом схожа, и травление производится соляной кислотой. В травильном отделении этих цехов при концентрации хлороводорода до $11,0 \text{ мг/м}^3$ и относительной влажности 65-70 % в уровне конструкций покрытия нами наблюдалось значительное коррозионное разрушение на поверхности всех конструкций. На рис. 4 показано состояние конструкций покрытия, эксплуатирующихся в травильном отделении цеха ПХПП и ПДС.

Рис. 4. Состояние профилированного настила, эксплуатирующегося в травильном отделении

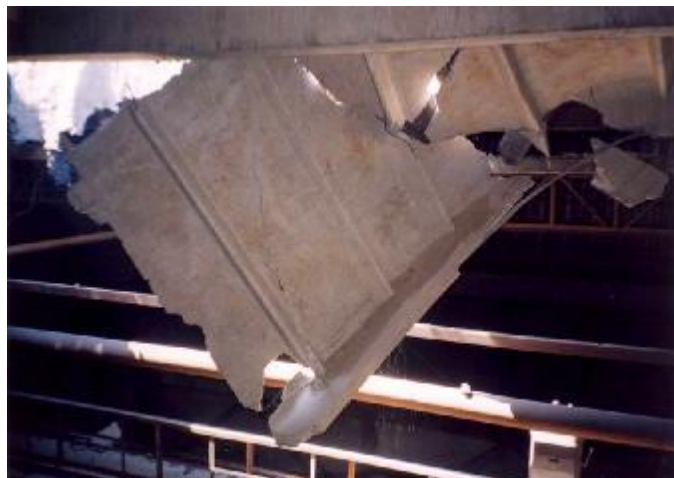
Травление в цехе ПТС производится серной кислотой, и коррозионные разрушения в данном цехе имеют отличный характер, а порой даже катастрофический. На рисунке 5 показано обрушение плиты покрытия, имевшей производственный дефект после 15 лет эксплуатации.

Рис. 5 Обрушение плиты покрытия
