Исследование обстоятельств падения железобетонной стеновой панели при демонтаже панельного жилого дома

Investigation of the circumstances of the fall of reinforced concrete wall panel during the dismantling of a panel house

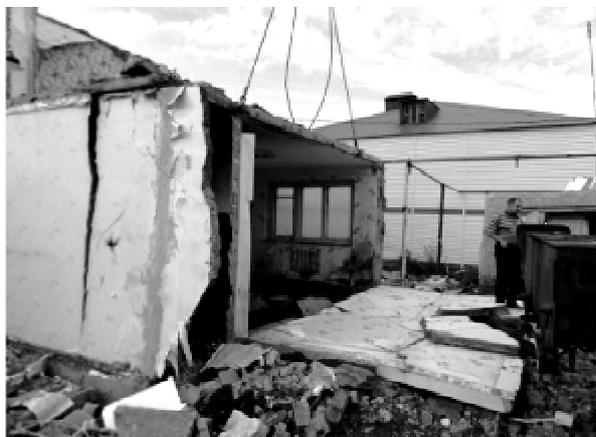
Рис. 1.

(из материалов расследования аварии на строительной площадке)

Упавшая стеновая панель при ударе (рис. 1, 4) раскололась на 3-4 крупные части и несколько мелких. Основной удар пришелся в непосредственной близости левой задней выносной опоры автомобильного крана (рис. 4). Автомобильный кран при этом не был задет упавшей стеновой панелью, однако удар пришелся на металлический башмак левой задней выносной опоры, стоявшей на деревянной подкладке. Дополнительно добавим, что о заднюю правую выносную опору автомобильного крана и его металлический башмак удара не было. Однако верхним углом упавшей стеновой панели была вскользь задета деревянная подкладка под металлический башмак.

На фотографиях (рис. 1-2) видно, что строповка плиты перекрытия, опертой по периметру на стены 1 этажа, произведена лишь за две монтажных петли. Следует обратить внимание также на то, что три точки образуют вертикальную плоскость: две монтажных петли плиты перекрытия, за которые закреплены крюки двух ветвей четырехветвевоего стропа, третья – коуш (звено для навески четырехветвевоего стропа на крюк крана), навешанный на основной крюк крана. Все это свидетельствует о том, что горизонтальная плита перекрытия только еще готовилась к подъему и, выполненный крановщиком, подъем плиты перекрытия на небольшую высоту, был пробным для проверки удаления связей жесткости с вертикальными стенами 1 этажа.

Зажатая плитой перекрытия стеновая панель из-за того, что были нарушены (разрезаны) связи ее крепления с другими вертикальными стеновыми элементами, опрокинулась в наружную сторону сразу же, как освободилась от нагрузки, создаваемой плитой перекрытия при подъеме последней. Опрокинуться внутрь стеновая панель не могла, так как изнутри ее подпирала поперечная стеновая кирпичная перегородка толщиной в полкирпича.

1. При выполнении работ по демонтажу конструкций дома была нарушена технологическая последовательность выполнения демонтажных операций: «сверху вниз», поскольку вертикальные связи стеновой панели были разрезаны до демонтажа, опиравшейся на нее, вышерасположенной плиты перекрытия.

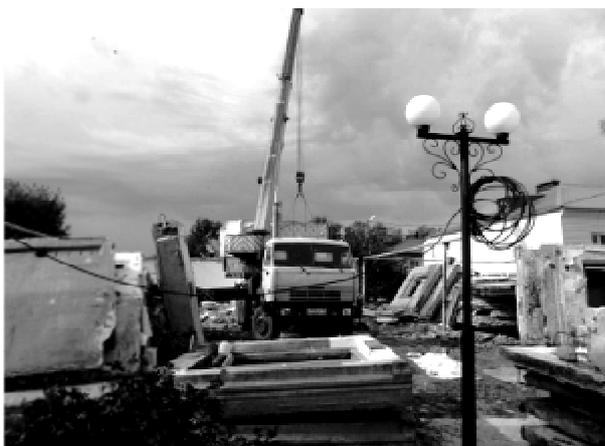
Рис. 3.

На рис. 3 представлен наиболее информативный общий вид площадки, на которой производились работы по разборке здания (жилого дома) с использованием для демонтажа строительных конструкций автомобильного стрелового грана КС-55717.

(из материалов расследования аварии на строительной площадке)

Из рассмотрения данной фотографии (рис. 3), очевидно, следует:

- участок производства работ с использованием грузоподъемного крана является стесненным;
- складирование демонтированных строительных конструкций не организовано и хаотично и не соответствует требованиям норм;
- строительная площадка частично очищена и подготовлена только для установки грузоподъемного крана;
- имеется вероятность повреждения трубы газопровода, проходящего параллельно вдоль разбираемого здания, как при выполнении непосредственно демонтажных работ, так и при складировании демонтированных конструкций.

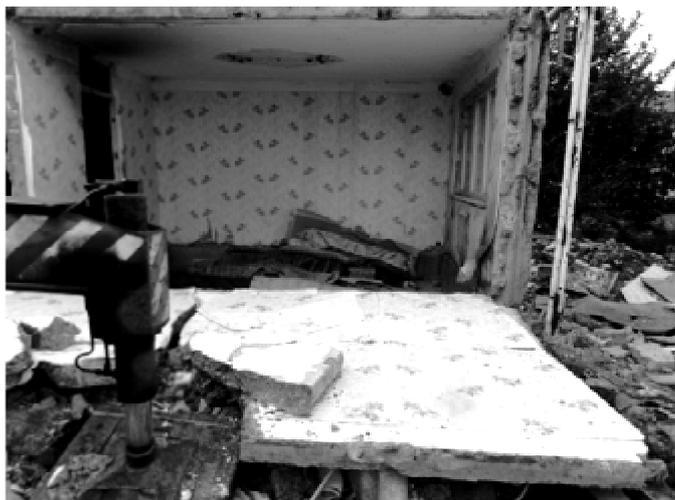
Рис. 4.

(из материалов расследования аварии на строительной площадке)

Из отмеченного можно заключить, что непосредственного удара падающей плитой по работавшему автомобильному крану не было. Но кран испытал воздействие от опрокинувшейся плиты через опорные деревянные подкладки под металлические башмаки задних выносных опор. Если бы удар пришелся на конструкции задних выносных опор крана, то, возможно, кран тоже бы получил какие-то механические воздействия, и авария могла закончиться по более опасному варианту.
