**Казанский государственный архитектурно-строительный университет**

### **Обследование материалов исторических конструкций при восстановлении Собора Казанской иконы Божьей Матери**

*Постановка задачи.* Цель исследования выявить физико-технические свойства и состояния найденных остатков исторических полов и кирпичной кладки Пещерного храма собора Казанской иконы Божьей Матери, а также возможности их использования в постоянном и многолюдном режиме эксплуатации храма.

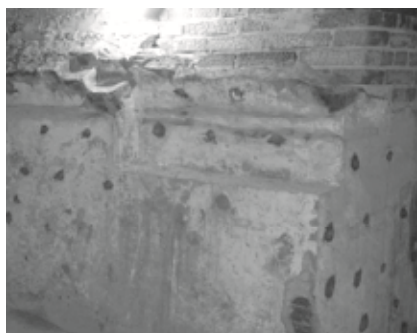
При обследовании руинированных остатков «Пещерного храма» установлено, что во всех помещениях на высоту примерно от 0,5 до 1,8 м сохранена старая кладка из керамического кирпича со штукатурным раствором (рис. 1). Выше этого уровня стены продолжены современной кладкой из керамического кирпича.

Рис. 1. Сохранившаяся и новая кирпичная кладка

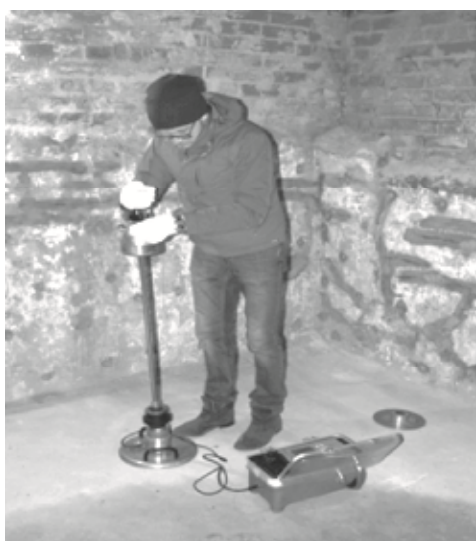
Для определения несущей способности грунта и бетонного пола применялся метод основанный на прямых измерениях амплитуды перемещения штампа и ударной силы, действующей на круглый жесткий штамп. Измерения производили прибором «ZORN» (рис. 3), позволяющий определить динамический модуль деформации, который при отсутствии необратимых деформаций грунта совпадает с динамическим модулем упругости, табл. 2.

Рис. 3. Штамповые испытания прибором «ZORN»

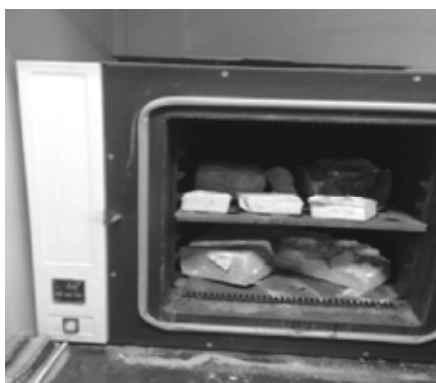
Перед испытаниями отобранные пробы материалов предварительно высушивались до постоянной массы сначала при температуре 60°C в течение 4 часов, а затем при 85°C в течение еще 6 часов (рис. 5).

Рис. 5. Высушивание образцов

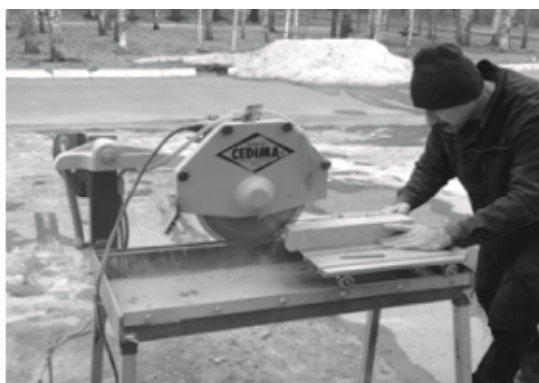
После определения влажности из отобранных проб с помощью камнерезного станка «Cedima» (рис. 6) вырезались образцы правильной формы в виде куба или параллелепипеда.

Рис. 6. Подготовка образцов

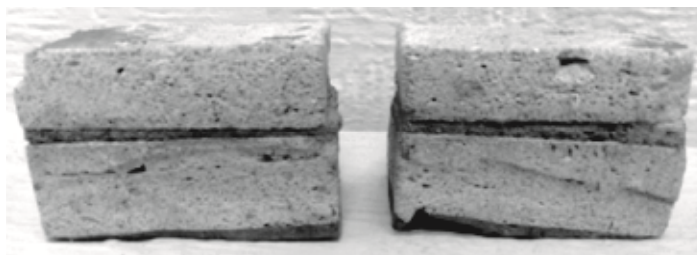
Поскольку толщина слоя штукатурного раствора на стене иконостаса в помещении часовни была недостаточной (10-18 мм) образцы проб склеивали между собой (рис. 7) цементно-песчаным раствором состоящего из равных по массе частей цемента марки 400 и песка, просеянного через сито с сеткой № 1,25 (В/Ц = 0,40-0,42).

Рис. 7. Склеенные образцы штукатурного раствора

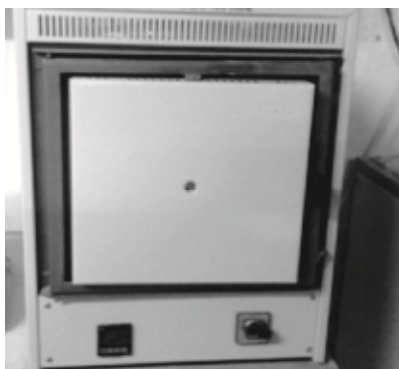
Подготовленные пробы на поддоне переносились в муфельную печь «Snol-1300» (рис. 8), нагревались до температуры  $550^\circ\text{C}$  и выдерживались в течение 3 ч. После термообработки пробы охлаждались и взвешивались (обозначили как  $B_2$ ).

Рис. 8. Муфельная печь «Snol-1300»
