Башаров Ф.Ф. – аспирант

Казанский государственный архитектурно-строительный университет

**Испытание шпренгельной плиты пролетом 12 м
из стального профилированного настила марки Н114-600
с наименьшей толщиной стенки 0,8 мм**

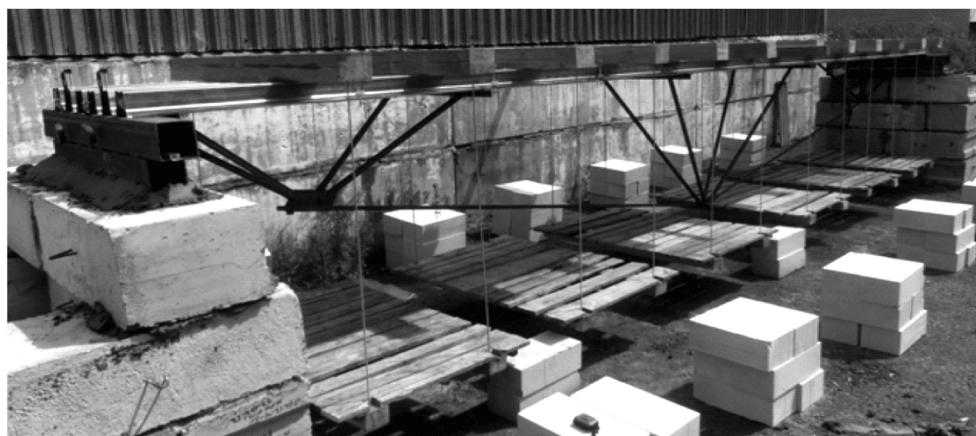
Рис. 1. Общий вид испытуемой конструкции

Шпренгельная плита покрытия представляет собой (рис. 1) пространственную конструкцию из профилированного настила, подкрепленного в пролете шпренгельной системой. Использован профнастил марки Н114-600-0.8 согласно [6]. Пролет плиты составляет 12 м. Профилированный настил в пролете подкреплен тремя стержневыми пирамидальными упорами, через вершины которых пропущена и закреплена шпренгельная затяжка (\varnothing 30 мм). Высота припорных пирамидальных упоров составляет – 0,7 м, средней – 1,5 м. Границы пирамидальных упоров выполнены из труб с наружным диаметром 38 мм и толщиной стенки 3 мм. Основания пирамидальных упоров, выполненные из прокатных равнополочных уголков 50 x 5, крепятся к нижнему поясу профилированного настила на самонарезающих винтах \varnothing 4,2 мм.

прокатных швеллеров № 10. Далее производился монтаж пирамидальных упоров на профилированный настил, находящийся в испытательном стенде. Сначала были смонтированы приопорные пирамиды, а затем – средняя пирамида. Пирамидальные упоры подводились снизу плиты и с помощью домкрата приподнимались и были зафиксированы в проектное положение по краям четырьмя струбцинами. После окончательной выверки пирамидальный упор закрепили к профнастилу сверху при помощи самонарезающих болтов Ø 4,2 мм. Крепление уголков приопорной пирамиды на каждой волне осуществлялось шестью самонарезающими винтами, что больше расчетного количества в полтора раза. А продольные элементы из швеллеров были прикреплены восемью саморезами с каждой стороны уголка. Повышение надежности крепления шпренгельной системы к профилированному настилу было сделано с той целью, чтобы возможное разрушение плиты произошло не по узловому соединению, а по верхнему поясу плиты, что позволит нам более подробно исследовать работу профилированного настила. Также на этом этапе были скреплены между собой два листа профилированного настила самонарезающими болтами с шагом 300 мм. В последнюю очередь была смонтирована затяжка, выполненная из стержня круглого сечения Ø 30 мм. Затяжка пропускалась через отрезки труб на вершинах приопорной пирамиды и в пролете на сварке приваривалась к согнутой пластине снизу. Второй конец затяжек, проходящий через отрезок трубы приопорных пирамидальных упоров, имеет резьбу длиной 150 мм. Для преднатяжения шпренгельной плиты на данных концах затяжек установлены шайба и гайка. Окончательный вид испытуемой конструкции приведен на рис. 1.

Для испытания шпренгельной плиты пролетом 12 м был изготовлен стенд (рис. 1) кладкой из бетонных фундаментных блоков ФБС 4.12. Сверху на фундаментные блоки были установлены две металлические балки из квадратного профиля 160 x 160 x 7 мм, имитирующие верхний пояс стропильной конструкции. Разработанная конструкция стендса позволяет испытывать конструкции высотой до 2 м и пролетом до 12 м.

Для создания равномерно распределенной нагрузки были сконструированы и изготовлены 6 деревянных платформ (см. рис. 1). Платформы состоят из горизонтальных двух верхних (150 x 200 мм) и двух нижних (100 x 150 мм) деревянных брусьев, соединенных между собой вертикальными шпильками Ø 10 мм. На нижние балки настелен сплошной деревянный настил из досок толщиной 35 мм. Использование данных платформ дает возможность приложения нагрузок (газобетонных блоков) только снизу конструкции, что обеспечивает безопасное проведение испытаний. В качестве грузов были использованы газобетонные блоки (масса одного блока составляет 22 кг), которые укладывались на деревянные платформы. Перед нагружением каждый блок взвешивался. Нагрузка прикладывалась ступенями, составляющими 10 % от предполагаемой критической нагрузки в начале испытания и 1-5 % – в конце. После каждого нагружения осуществляется выдержка до полной остановки изменения показаний приборов, но не менее 15 минут. Для решения поставленных задач испытания плиты разделены на 2 стадии.

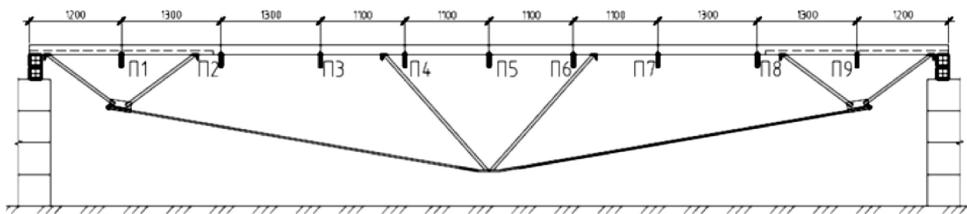
Рис. 2. Схема расположения точек измерения прогибов плиты

Методика проведения испытаний. Для регистрации прогибов плиты использована горизонтально натянутая металлическая струна, относительно которой с помощью металлической линейки с ценой деления 0,05 мм выполнялись измерения в девяти характерных точках (рис. 2). Натянутая струна с одной стороны была жестко закреплена при помощи струбцин, а на другой конец струны через неподвижный блок подвешивался груз весом 6,5 кг.

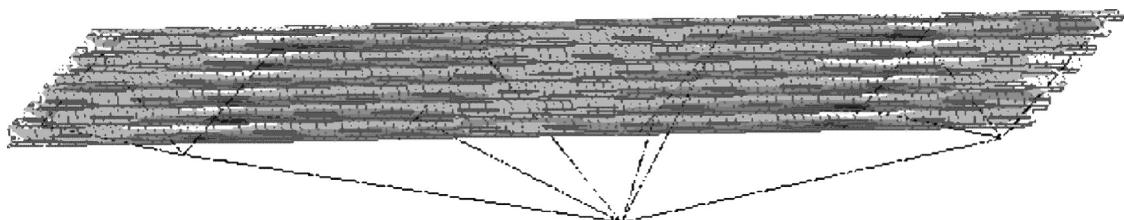
Рис. 3. Распределение нормальных напряжений в профнастиле

Результаты расчетов на Лире 9.4 приведены в табличной форме. Предварительное напряжение плиты моделировалось изменением температуры в затяжке. Схема распределения напряжений в профнастиле и деформированная схема плиты отражены на рис. 3 и 4.

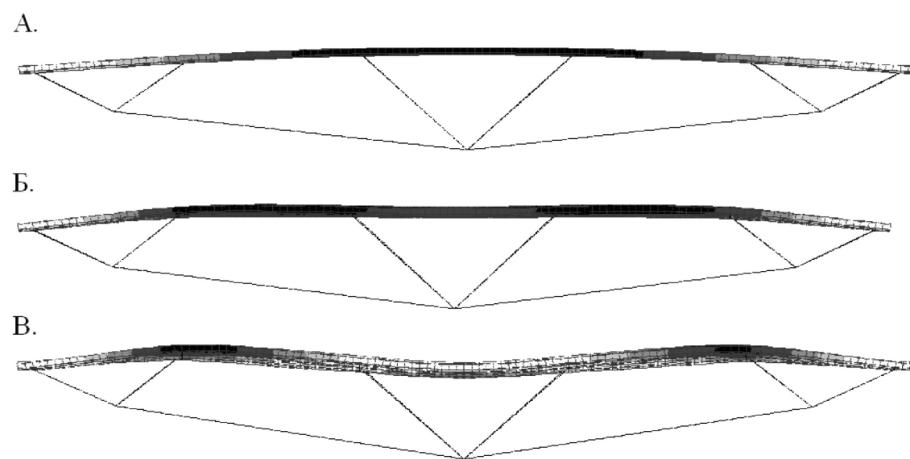
Рис. 4. Деформированные схемы плиты на различных этапах загружения:
А – при преднапряжении (строительный подъем на 3 см); Б – при действии расчетных нагрузок (этап № 3, $q = 307 \text{ кг}/\text{м}^2$); В – при действии разрушающей нагрузки (этап № 9, $q = 673 \text{ кг}/\text{м}^2$)

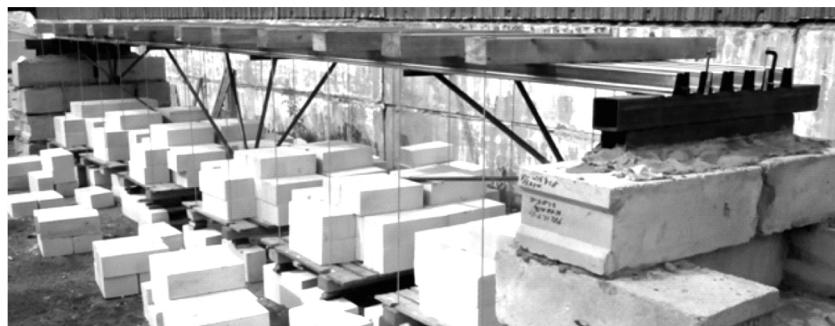
Рис. 5. 3-ий этап нагружения

Фотографии этапов нагружения плиты показаны на рис. 5, 6.

На первых двух этапах нагружения в конструкции никаких изменений не наблюдалось. На 3-м этапе (при расчетных нагрузках) зафиксировано начало местных выпучиваний крайних стенок профнастила в месте примыкания уголков (над сжатой стойкой) при опорных пирамидах. На следующих этапах нагружения увеличение выпучивания стенок на данном участке не наблюдалось. На 6-ом этапе нагружения зафиксировано начало потери местной устойчивости гладких участков стенок профнастила.

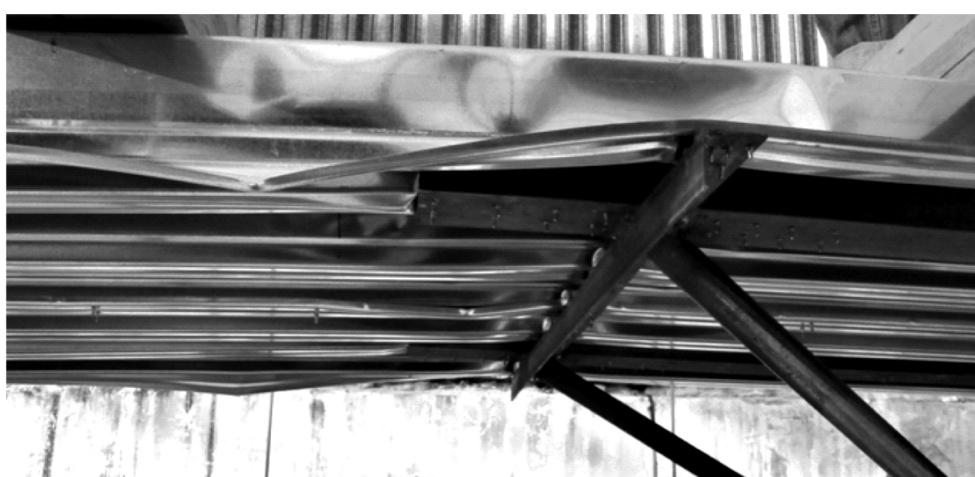
Разрушение плиты произошло от исчерпания несущей способности шпренгельной плиты на 9-м этапе испытаний при нагрузке $q = 673 \text{ кг}/\text{м}^2$. Как и предполагалось теоретически, причиной исчерпания несущей способности явилась местная потеря устойчивости профнастила, которая возникла у правой пирамиды (рис. 7) в месте примыканий сжатых стоек к профнастилу (потеря местной устойчивости сжатых стенок и полок). Дальнейшее разрушение плиты продолжилось местной потерей устойчивости сжатых стенок и полок еще в двух сечениях:

Рис. 7. Разрушение плиты у правой пирамиды
(потеря местной устойчивости сжатых стенок и полок) на 9-ом этапе нагружения ($673 \text{ кг}/\text{м}^2$)

5. Разрушение плиты произошло от исчерпания несущей способности шпренгельной плиты на 9-м этапе испытаний при нагрузке $q = 673 \text{ кг}/\text{м}^2$. Как и предполагалось теоретически, причиной исчерпания несущей способности явилась местная потеря устойчивости профнастила, которая возникла у правой пирамиды в месте примыканий сжатых стоек к профнастилу (потеря местной устойчивости сжатых стенок и полок); дальнейшее разрушение плиты продолжилось местной потерей устойчивости сжатых стенок и полок еще в двух сечениях: в середине пролета под деревянной балкой и у левой пирамиды в месте примыканий сжатых стоек к профнастилу;

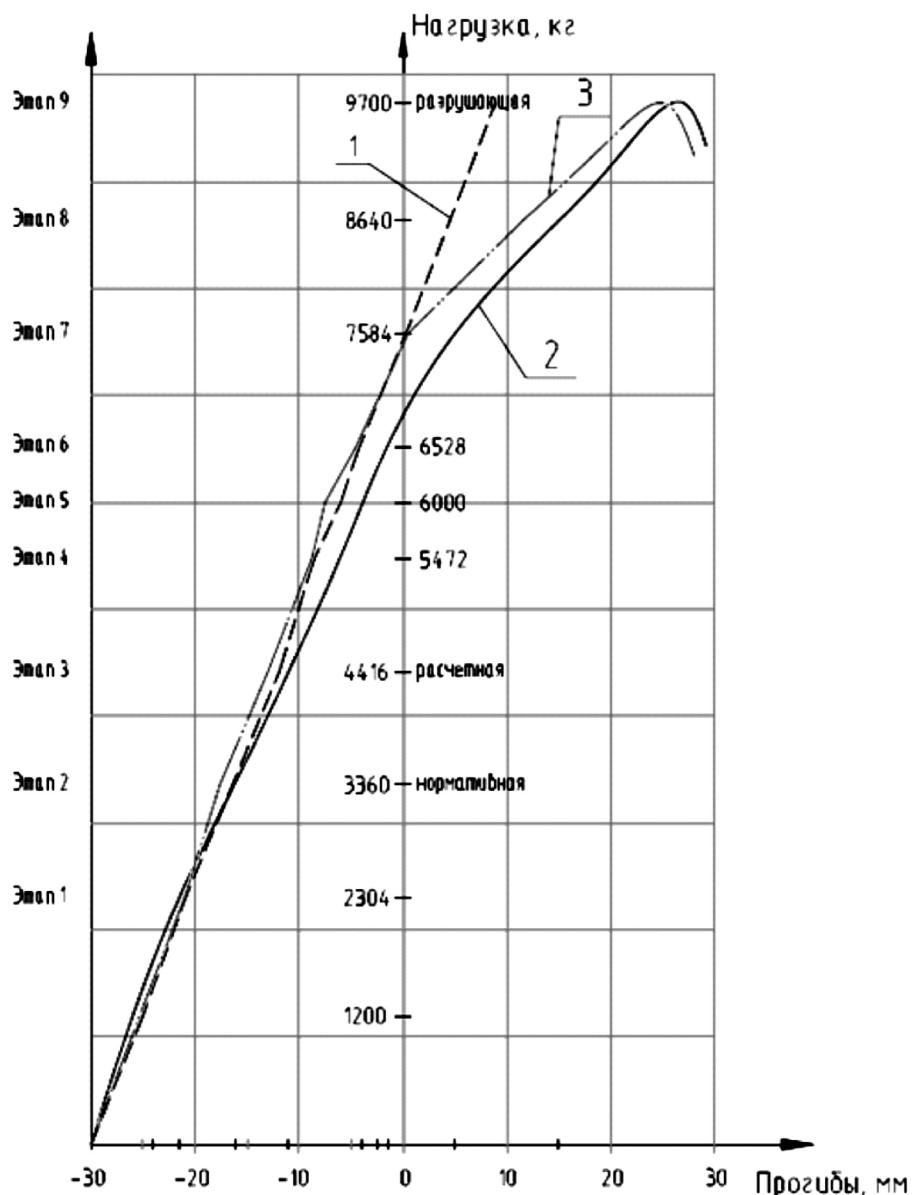
Рис. 8. Диаграмма нагрузка-прогиб:
1 – теоретическая диаграмма; 2 – экспериментальная диаграмма по данным оси «A1-A1»;
3 – экспериментальная диаграмма по данным оси «A2-A2»

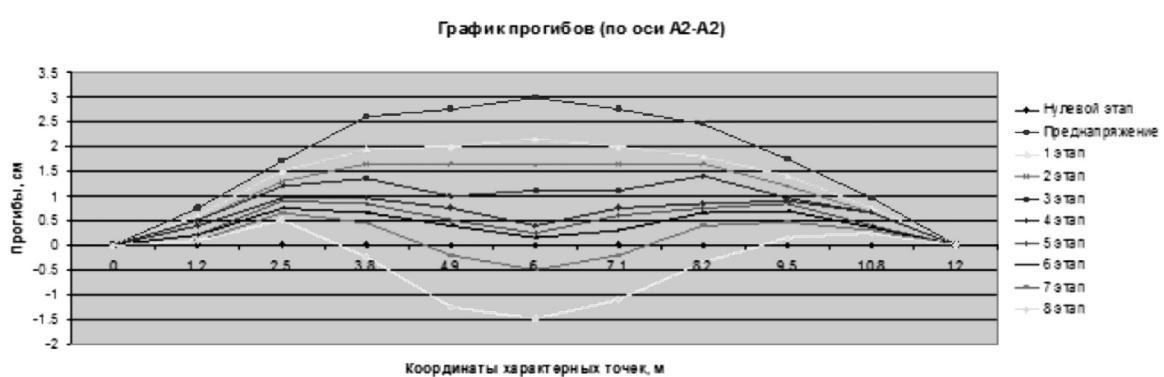
Рис. 9. График прогибов на различных этапах нагружения.
Экспериментальные данные по оси A2-A2

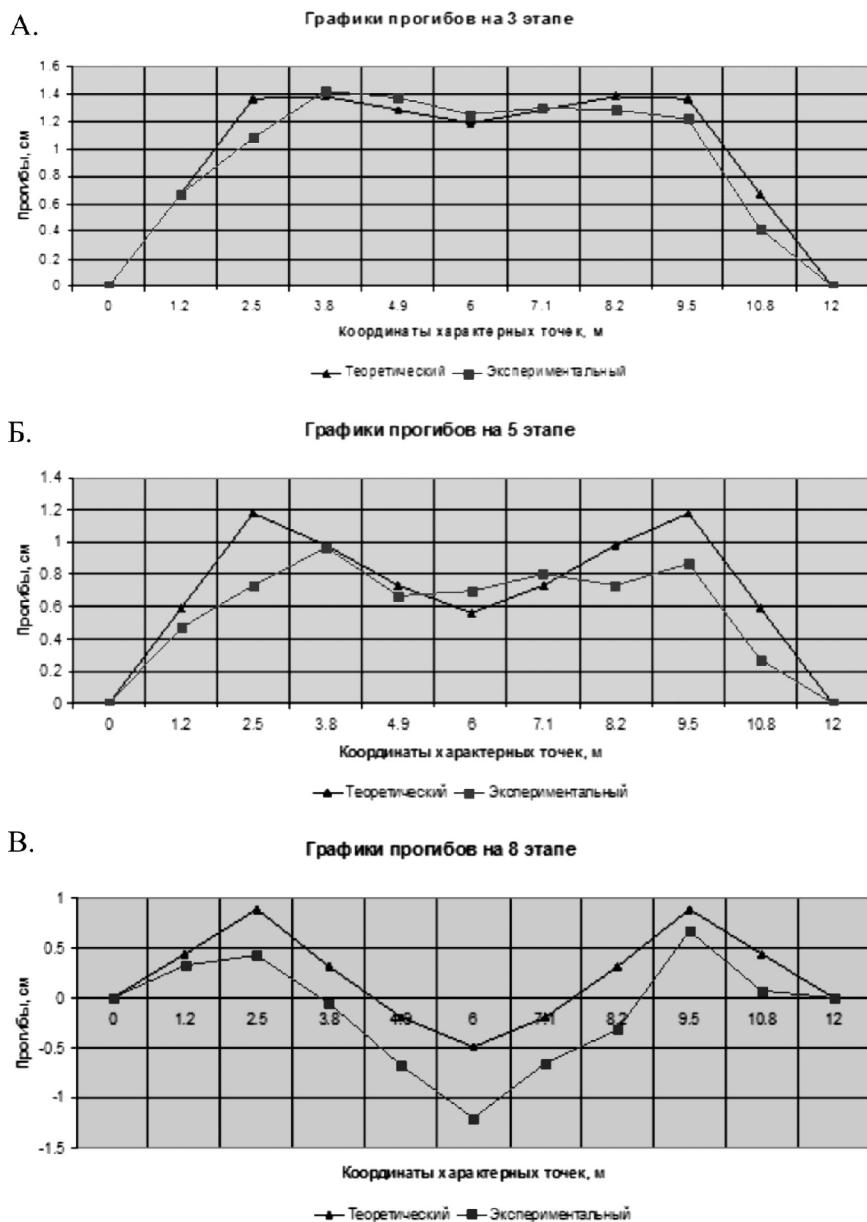
Рис. 10. Сравнение экспериментальных прогибов плиты с теоретическими:

- А. На 3 этапе нагружения: расчетная нагрузка $307 \text{ кг}/\text{м}^2$ (46 % от разрушающей);
- Б. На 5 этапе нагружения: критическая нагрузка $417 \text{ кг}/\text{м}^2$ (62 % от разрушающей);
- В. На 8 этапе нагружения. Этап, предшествующий разрушению: нагрузка $600 \text{ кг}/\text{м}^2$ (90 % от разрушающей)

Как видно из рис. 10, в испытаниях до 7-го этапа экспериментальные прогибы плиты меньше теоретических на 1,2-15 %. А после этапов 7 и 8 экспериментальные прогибы больше теоретических на 1-7,2 %. Это означает, что с 7-го этапа испытаний в конструкции начались пластические деформации.
