Геотехнический мониторинг здания, при реконструкции памятника истории и архитектуры

В статье приводятся результаты проведенного мониторинга строительных конструкций здания Шамовской больницы в г. Казани. На основании данных строительного мониторинга авторами проведен анализ развития горизонтальных и вертикальных деформаций основания здания в связи с устройством глубокого котлована в непосредственной близости от несущих стен здания. Общие деформации осадки здания рассматриваются как сумма отдельных составляющих, являющихся следствием влияния отдельных технологических этапов при строительстве подземного пристроя к зданию.

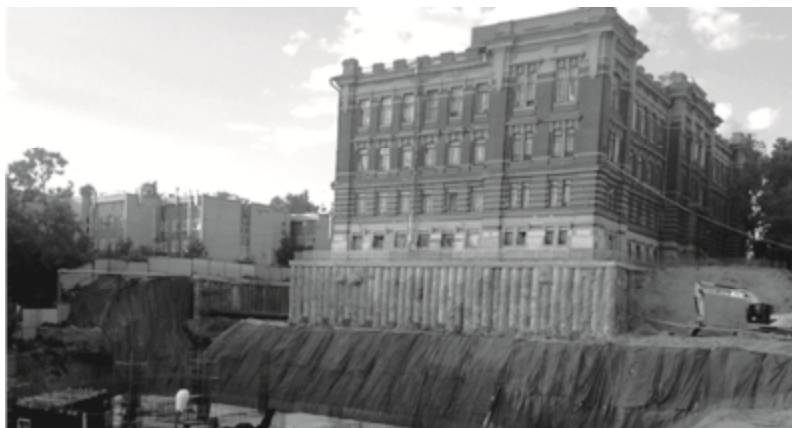
Рис. 5. Разработка грунта в котловане

Период измерений t_2-t_4 соответствует этапу работ II – разработка грунта в котловане с оставлением пригрузочной грунтовой бермы (рис. 5).

Осадки здания на этом этапе в разных точках наблюдения составили от 3,5 мм до 9,0 мм, что составляет около 25-31 % от общего значения вертикальных деформаций. Вертикальные деформации здания на этом этапе связаны с горизонтальными перемещениями ограждающей конструкции котлована, т.е. их происхождение обусловлено уменьшением пассивного давления грунта со стороны котлована при разработке грунта. Величина фактических горизонтальных перемещений стенки на данном этапе сопоставима с расчетными значениями, приведенными в [4], которые составляют 6,2 мм и в достаточной мере согласовываются теоретическими положениями [6, 7, 8, 9].

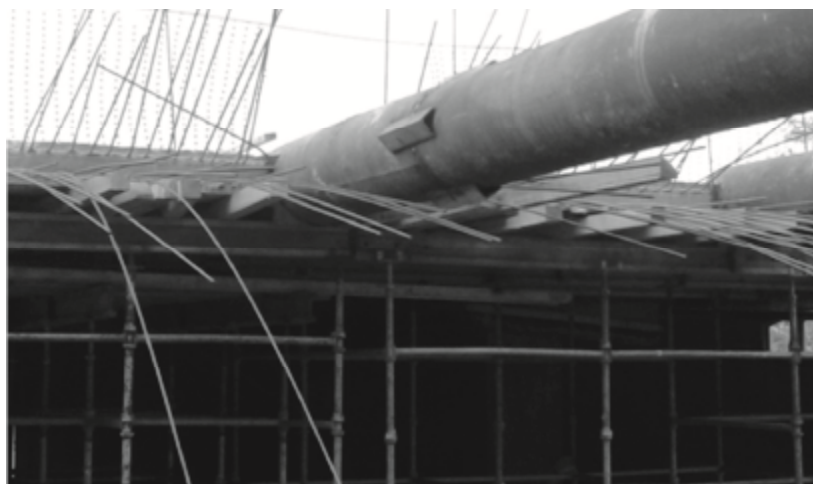
Рис. 6. Установка распорных конструкций из металлических труб

В период времени $t_7...t_8$ осадки здания практически стабилизировались, дополнительные вертикальные деформации контрольных точек не зафиксированы. Затухание вертикальных деформаций здания, и, соответственно, горизонтальных перемещений ограждающей конструкции котлована на этом этапе обусловлено стабилизацией напряженно-деформированного состояния пригрузочных грунтовых берм и завершением процесса консолидации, а также, вероятно, установкой верхнего ряда распорных конструкций на отм. -10.750 м с передачей горизонтальных усилий от активного давления грунта на монолитное железобетонное перекрытие возводимого монолитного железобетонного каркаса подземного пристроя (рис. 6).
