## Усиление зон продавливания плиты перекрытия при несоосности вертикальных несущих элементов по высоте здания

Илшат Т. Мирсаяпов<sup>1</sup>, Г.П. Никитин<sup>1</sup>, М.Ф. Ханбеков<sup>2</sup>

# Strengthening of the punching shear zones of the floor slab with non-coaxiality of vertical load-bearing elements along the height of the building

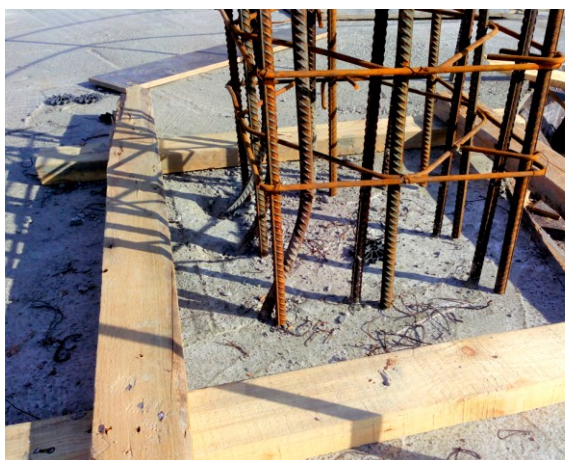
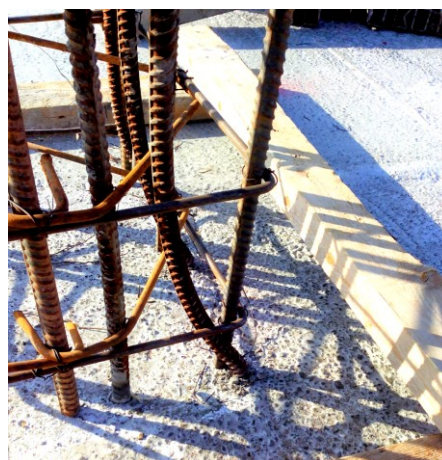
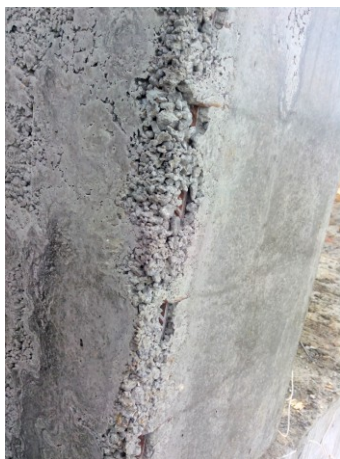
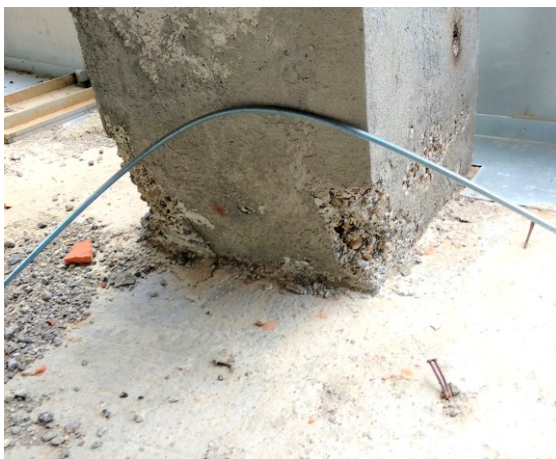
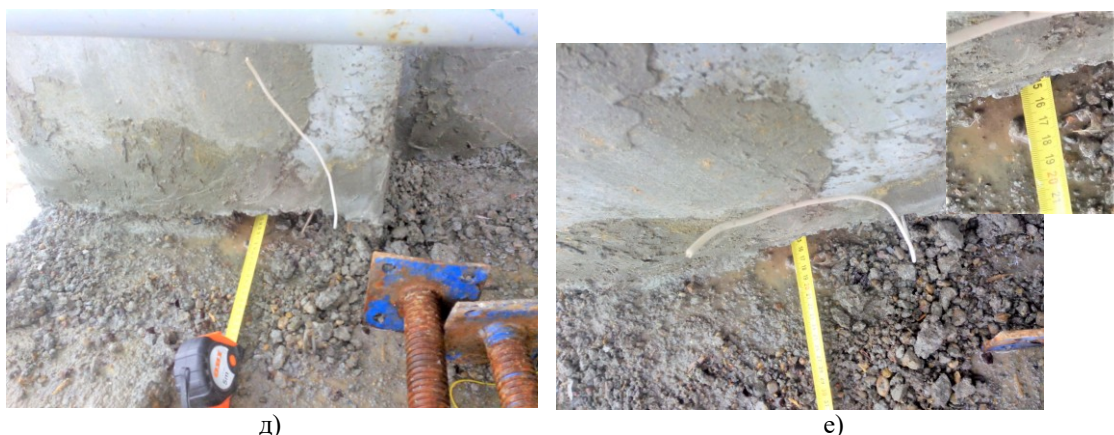
Рис. 2. Скрытые дефекты в платформенном стыке, выявленные при строительстве здания: а, б — перегиб вертикальной арматуры выше уровня плиты перекрытия, в, г— бетон рыхлой структуры в нижней части колонн, д, е — пустоты в уровне низа колонн глубиной до 150мм, шириной до 300мм (иллюстрация авторов)

Fig. 2. Hidden defects in the platform joint revealed during the construction of the building: a, b — the bend of the vertical reinforcement above the level of the floor slab, c, d — the concrete of the loose structure at the bottom of the columns, e, e — voids at the bottom of the columns up to 150mm deep, 300mm wide (illustration by the authors)

Кроме того, наличие бетона рыхлой структуры и пустот в уровне низа колонн снижает общую жёсткость и устойчивость каркаса при действии ветровых нагрузок. Данный дефект также относится к скрытым, так как зачастую при распалубливании вертикальных конструкций недобросовестные строители могут скрыть эти дефекты поверхностным нанесением различных ремонтных составов, без удаления слабого слоя и полного заполнения пустот (рис. 2в – 2д).
