Численное моделирование устойчивости природного склона в условиях техногенных рисков

Л.Р. Епифанцева¹, М.Д. Кайгородов¹, Н.Ю. Киселев¹, Ю.В. Наумкина¹,
Я.А. Пронозин¹

Numerical modeling of natural slope stability under conditions of anthropogenic risks

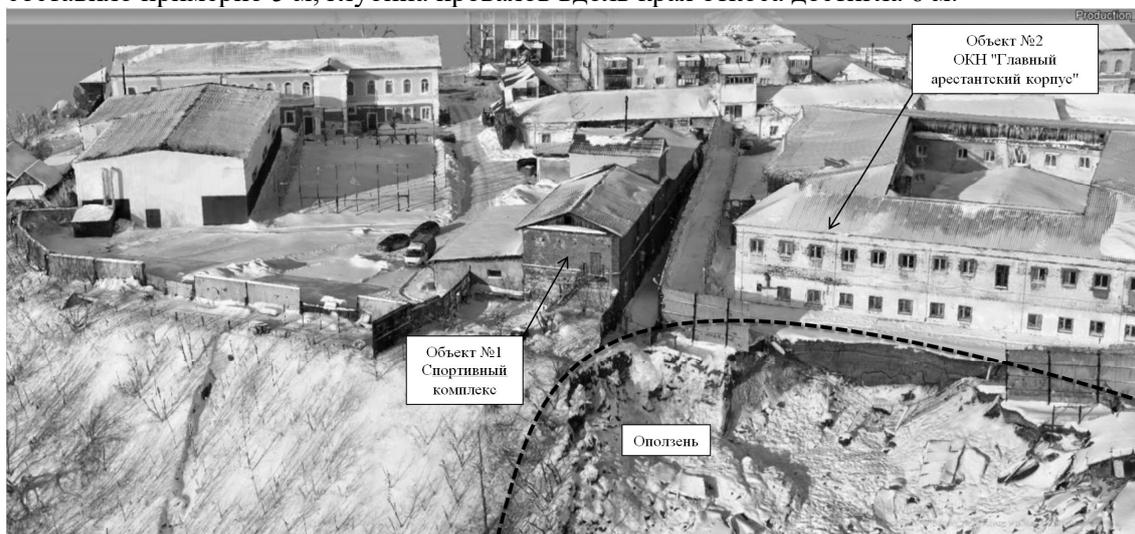
Рис. 1. Ситуационная схема аварийного участка (иллюстрация автора)

Fig. 1. Situation diagram of the emergency section (illustration by authors)

Объектом исследования является склон, с произошедшим оползнем и подземная часть Объекта №1 и Объекта №2, расположенные вблизи склона (рис.1).

Аэрофотосъемка проведена квадрокоптером (рис. 1) DJI Mavic 3 с бортовым модулем RTK (Real Time Kinematic), обеспечивающим точное позиционирование изображений. Аппарат адаптирован для совместной работы с программой DJI Terra, предназначенной для обработки аэрофотоматериалов и формирования цифровых карт местности, а также трёхмерных моделей ландшафта и объектов методами фотограмметрической съёмки.

части — 16 м, в нижней части — 64 м, протяжённость достигает 126 м. Общая площадь оползневого участка равна 4745 м², объём обрушившегося грунта составляет порядка 900 м³ (больше). Обвал повлек разрушение участков территории и элементов инфраструктуры Объекта №2. Расстояние от границы обвала до ближайших сооружений составило примерно 5 м, глубина провалов вдоль края откоса достигла 6 м.

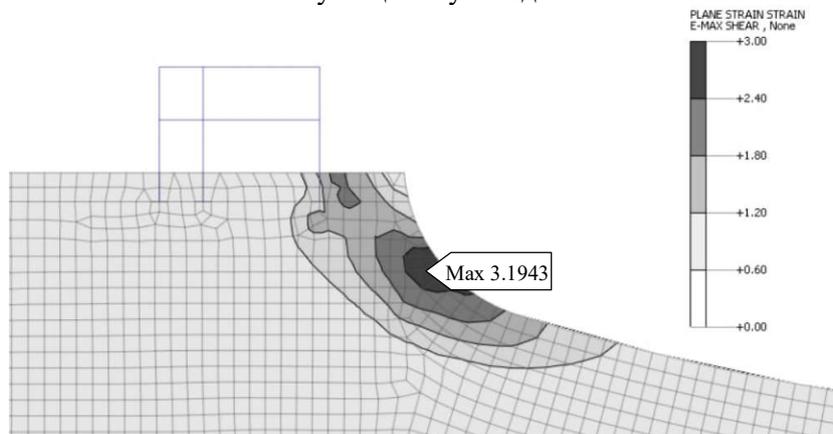
Рис. 2. Результаты предварительного расчета устойчивости: массива вторичного обрушения склона (иллюстрация автора)

Fig 2. Results of preliminary stability calculation: secondary slope collapse mass (illustration by the authors)

В результате проведенного моделирования был выполнен анализ зоны возможного скольжения и проведена оценка надежности склонов. Предварительные расчеты устойчивости в ПК MIDAS существующего склона демонстрируют формирование вторичной поверхности скольжения с захватом грунтового основания Объекта №2 - ОКН «Главный арестантский корпус» (рис. 2). Существует вероятность частичного разрушения Объекта №2, а также высокая вероятность риска негативного влияния текущего состояния склона на эксплуатационную надежность Объекта №1.

Показано, что значение коэффициента устойчивости склона способно варьироваться как выше, так и ниже 1,0 в условиях геотехнической неопределённости, что с большой долей вероятности сигнализирует о нестабильном положении склона и повышенных рисках вовлечения сооружений в зону повторного обрушения.

Результаты численного моделирования показывают, что минимальный коэффициент устойчивости, полученный по предварительным данным (рис.2) и по фактическим ИГУ (рис.5а) практически не изменился и составил $k_{ст}=1,3$. Однако появились глубинные сдвиги, означающие, что в его внутренней структуре наблюдаются локальные деформации и перемещения. Эти сдвиги свидетельствуют о наличии потенциальных зон напряжений и возможных очагов разрушения внутри массива грунта, которые могут привести к развитию трещин или локальных скольжений при дальнейшем ухудшении условий.

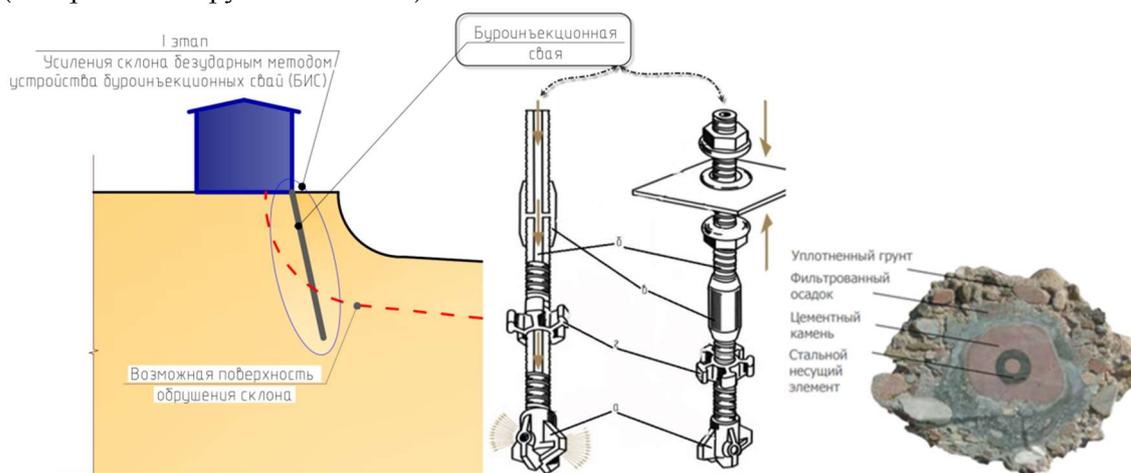
Рис.3. Общая схема I этапа противоаварийных работ. Общий вид и конструктивные элементы БИС: а – буровое долото (коронка); б – штанга; в – соединительная муфта; г – центратор (иллюстрация автора)

Fig.3. General scheme of stage I of emergency response works. General view and structural elements of bored-injection piles: а - drill bit (crown); б - rod; в - coupling sleeve; г - centralizer (illustration by the authors)

I Этап противоаварийных мероприятий (рис. 3):

1. Усиления склона безударным методом устройства буроинъекционных свай (БИС), длиной 16 м;
2. Проведение проектно-изыскательских работ по обследованию склона;

Работы I этапа противоаварийных работ проводились в строгой последовательности. Сначала выполнялось сверление отверстий в фундаменте диаметром 200 мм. Длина свай принята из условия расположения не менее 5 метров ниже возможной поверхности скольжения (поверхности обрушения склона). Далее проводили бурение скважин, одновременно подавая буровой раствор. Глубинное продвижение осуществляли постепенным наращиванием штанг с использованием резьбовых соединений. По достижении расчетной глубины нагнетали густой пескоцементный раствор, замещающий шлам. Оставшуюся в грунте штангу использовали как арматуру, верхняя часть штанги срезалась по месту. Последним этапом стало восстановление внешнего слоя кирпичной стены. Несущая способность сваи составила приблизительно 50 т.

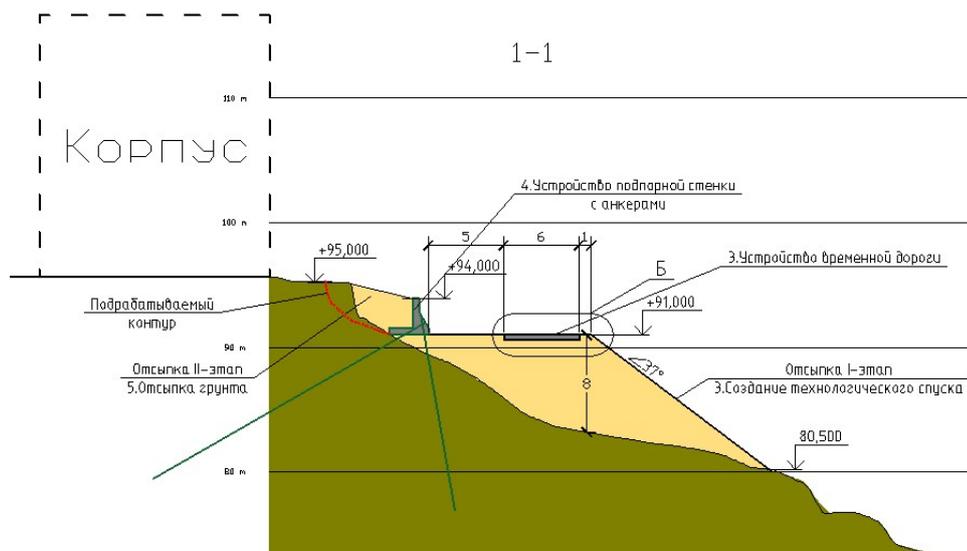
Рис.4. Общая схема II этапа противоаварийных работ (иллюстрация автора)
 Fig.4. General scheme of stage II of emergency response works (illustration by the authors)

II Этап противоаварийных мероприятий (рис. 4):

3. Создание технологического спуска и устройства временной дороги для последующего устройства удерживающей подпорной стенки;
4. Устройство подпорной стенки с упорными сваями и грунтовыми анкерами для стабилизации верхней части склона и обеспечения безопасности окружающей застройки;
5. За подпорной стенкой выполняется отсыпка грунта с послойным уплотнением;

После проведения первоочередных мероприятий по обеспечению стабильного состояния крайней к склону продольной стены здания были получены фактические данные по ИГУ площадки (табл. 2). Слой Н - Техногенный (насыпной) грунт: суглинок легкий пылеватый тугопластичный, с прослоями полутвердого, с включением строительного мусора и битого кирпича до 40%, мощностью 4,9 м. ИГЭ-1- Суглинок легкий пылеватый тугопластичный, с прослоями полутвердого, мощностью 7,1 м. ИГЭ-2 - Суглинок легкий пылеватый мягкопластичный, мощностью 4,8 м. ИГЭ-3 - Песок пылеватый влажный плотный, мощностью 0,9 м. На основе этих данных было выполнено численное моделирование поведения склона с учетом выполненных противоаварийных мероприятий I этапа (рис. 3), а также предварительно разработанных мероприятий II этапа (рис.4).

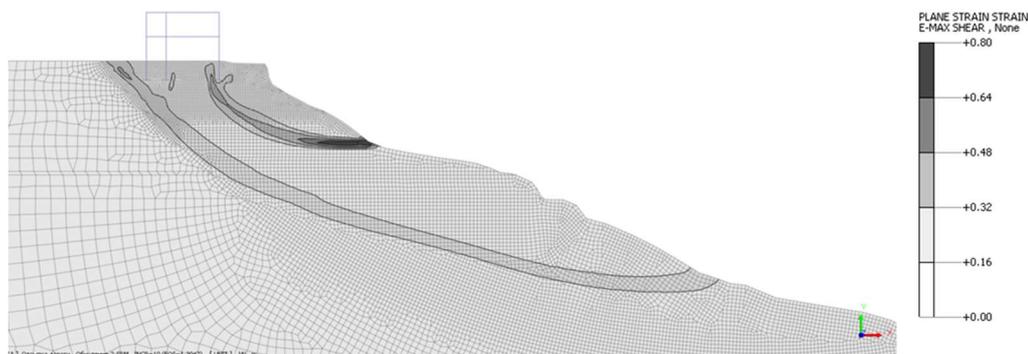
а) Начальный этап FOS=1.3047

Рис.5. Численное моделирование поведения склона с учетом предварительно разработанных мероприятий: а) начальное НДС склона; б) НДС склона с выполненными БИС; в) НДС склона с отсыпкой под технологическую дорогу; г) НДС склона с устройством подпорной стенки и анкеров, а также пригрузом уположения-7 от подножия склона (иллюстрация автора)

Fig. 5. Numerical modeling of the slope behavior taking into account pre-developed measures: a) initial stress-strain state of the slope; b) stress-strain state of the slope with drill-injection piles; c) stress-strain state of the slope with backfilling under the technological road; d) stress-strain state of the slope with a retaining wall and anchors, as well as loading of reinforcement-7 from the foot of the slope (illustration by the author)
