Исследование причин разрушения мачты буровой установки МБС «ИДЕЛЬ-125»

В конце марта 2014 года на скважине № 3771 Новошешминского месторождения на буровой установке МБС «Идель-125» произошло разрушение мачты. Для установления причин разрушения авторами статьи был проведен комплекс исследований направленный на установление фактического выполнения стальной мачты и ее напряженно-деформированного состояния.

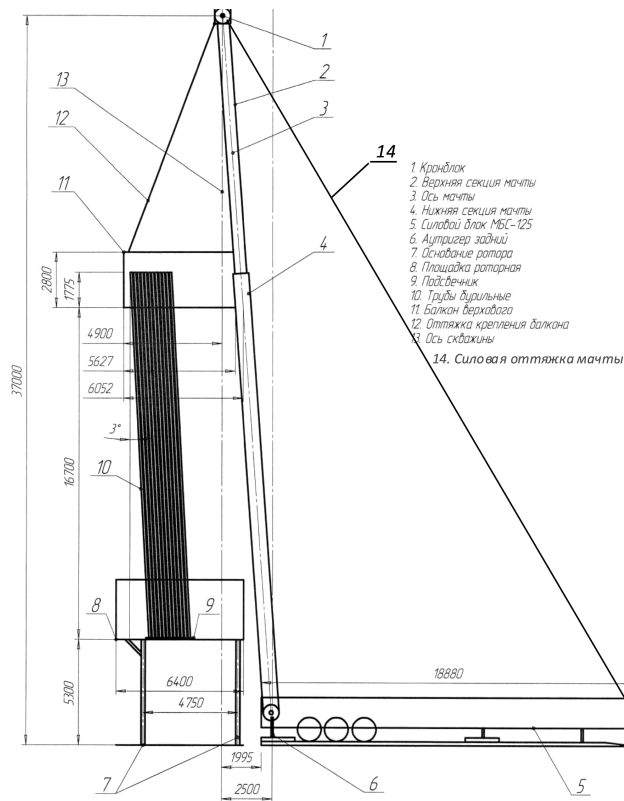
Рис. 1. Схема буровой установки до разрушения мачты (ветровые, мачтовые и балконные оттяжки не показаны)

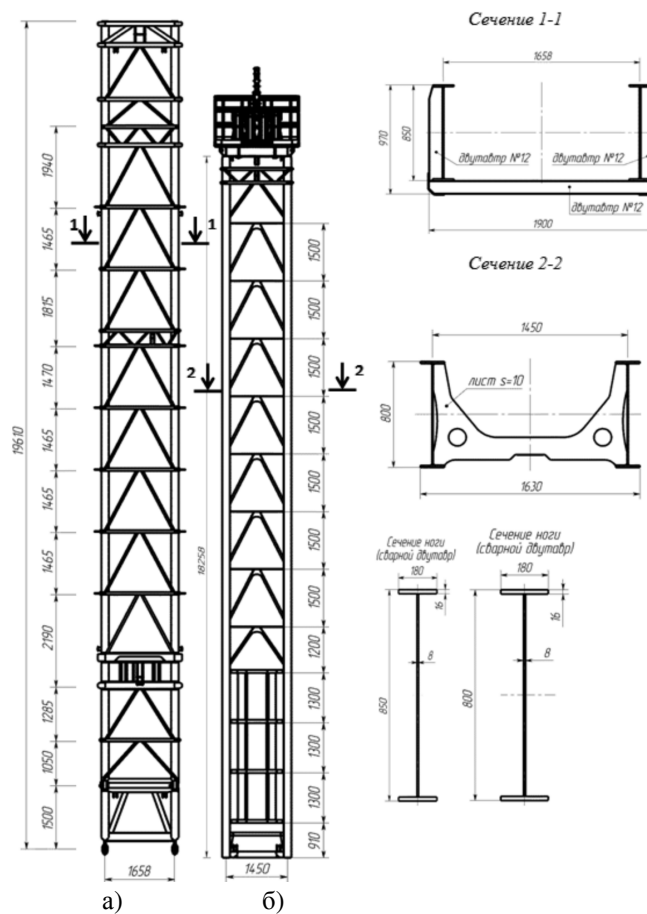
Общая схема буровой установки приведена на рис. 1, а конструкция и параметры её мачты показаны на рис. 2. Мачта состоит из двух секций – нижней и верхней, соединенных между собой телескопическим узлом [6, 7]. Каждая секция включает две ветви из сварных двутавров, соединенных по нижним граням полураскосной решеткой и диафрагмы жесткости. Диафрагмы нижней секции (рис. 2, сечение 1-1) установлены с внешней стороны ветвей мачты и выполнены из прокатных двутавров № 12, 16 и 20. Диафрагмы верхней секции (рис. 2, сечение 2-2) установлены с внутренней стороны ветвей мачты и выполнены из листовой стали. Раскосы секций выполнены из прокатных равнополочных стальных уголков 50×5 мм. Разрушение мачты произошло ранним утром при отсутствии нагрузки на крюке. При этом на подсвечнике (рис. 1) находилось 45 свечей бурильных труб, массой 22995 т и две трубы УБТ-165-70, массой 5220 т. На мачте были установлены ветровые тросовые оттяжки, четыре мачтовых диаметром 18 мм и две балконных, диаметром 14 мм. Скорость ветра на момент разрушения по данным метеостанции составляла 7 м/с.

Рис. 2. Конструктивное решение секций мачты нижней (а) и верхней (б)
