Анализ разрушения дымовых кирпичных промышленных труб

Analysis of fracture flue brick industrial pipes

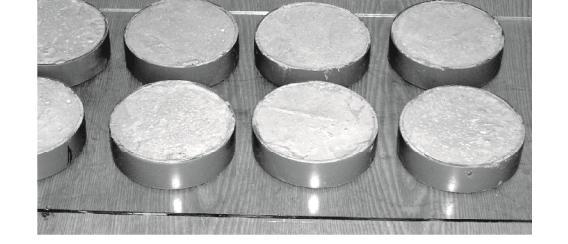
Паропроницаемость определяли по ГОСТ 25898-83 Методы определения сопротивления паропроницанию. Для этого подготавливали 9 плоско-цилиндрических образцов из мелкозернистого бетона толщиной 30 и диаметром 100 (рис. 1).

Рис. 1. Плоскоцилиндрические образцы из мелкозернистого бетона

Состав бетонной смеси подбирался таким образом, чтобы структура бетона не была слишком плотной, для чего использовали повышенное содержание песка и воды. Образцы устанавливались в цилиндрические обоймы из ПВХ. Зазор между внутренней стенкой обоймы и боковой поверхностью бетонного образца заполнялся силиконовым герметиком. Обоймы с образцами устанавливали на стекло, а внутри обоймы помещали чашу с водой.

Зазор между обоймой и стеклом с внешней стороны уплотняли пластилином. Одну часть бетонных образцов покрывают органосиликатной композицией ОС 12-03 в один слой, а другую часть бетонных образцов в два слоя. Расход краски на каждый образец приведен в табл. 1-2.

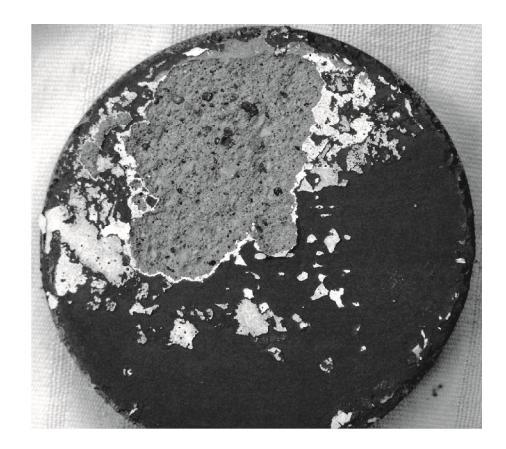
Требований к величине адгезии органосиликатной композиции ОС 12-03 к поверхности различных материалов в ТУ не предусмотрено. Тем не менее, в исследованиях произведена оценка ее адгезии к поверхности бетона. Для этого использованы плоскоцилиндрические бетонные образцы, на которые наносилась композиция. Образцы накладывались друг на друга окрашенными поверхностями и выдерживались в течении суток. Через сутки бетонные образцы фиксировались в специальных металлических хомутах и испытывались на отрыв. В процессе испытаний установлено, что адгезия органосиликатных композиций к поверхности бетона зависит от толщины слоя покрытия. При нанесении 1 слоя покрытия на бетонную поверхность, адгезия покрытия к бетону ниже когезии в материале покрытия. Прочность сцепления органосиликатной композиций составила в среднем 0,875 кг/см², при этом на отдельных образцах адгезия данной композиции к поверхности бетона превысила прочность бетона на растяжение (рис. 2).

Рис. 2. Поверхность образца с однослойным покрытием ОС 12-03 после испытания на адгезию

Паропроницаемость мелкозернистого бетона не ниже известных показателей, при которых разрушений дымовых труб не наблюдается. Адгезия композиции составляет 0,875 кг/см² при однослойном покрытии и 0,49 кг/см² – двухслойном.

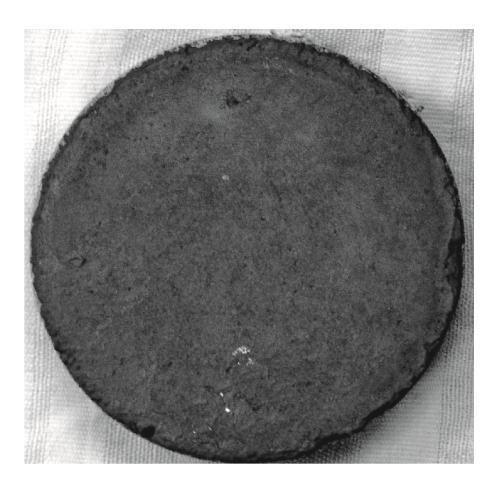
При нанесении покрытия в два слоя величина адгезии покрытия к бетону превысила когезию в материале покрытия и для органосиликатной композиции составила 0,49 кг/см². Характер окрашенных поверхностей после испытаний показан на рис. 3.

Рис. 3. Поверхность бетонного образца с двухслойным покрытием ОС 12-03

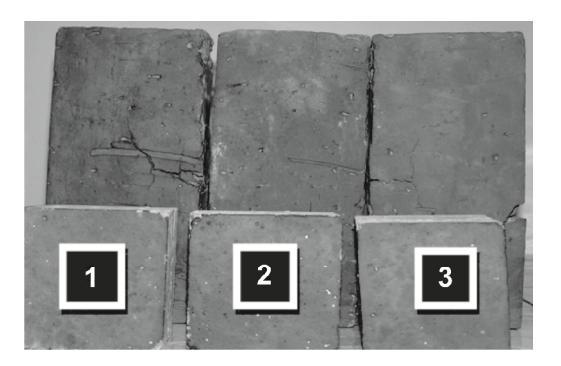
Оценку стойкости покрытия к изменению температуры от +100 до -50°C осуществляли на поверхностях различных материалов (бетон, керамический кирпич и металл) (рис. 4.)

Рис. 4. Поверхность образцов бетона и керамического кирпича с покрытием ОС 12-03 до (образцы 1-2) и после (образец 3) испытаний

Визуальный осмотр поверхностей позволил установить, что органосиликатные композиции являются стойкими к изменению температуры в указанных интервалах, что соответствует требованиям соответствующих ТУ.
